朝阳市中心城区历史建筑保护图则  
(双塔区)

朝阳市历史建筑保护图则

市场监督管理局大楼

编号：LM-ST-0016

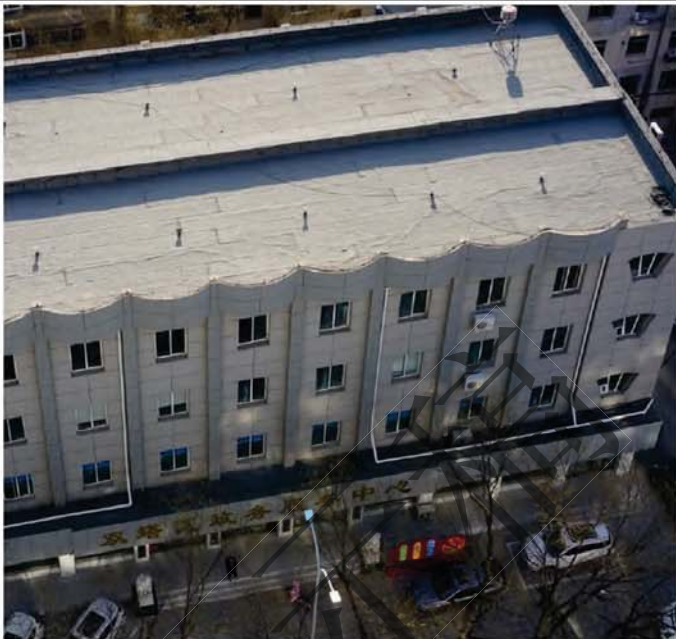
①建筑空间格局（一）

| 保护价值 | 该建筑建于1979年后，平面呈矩形，地上四层，平屋顶，砖混结构。建筑屋顶北侧檐口多处半圆形出挑线脚，立面砂灰抹面，局部为干挂石材，黑色线条装饰，南北立面竖向由矩形壁柱分割，竖向线条清晰，东西立面无窗，窗样式简单，模数基本一致整齐排列，满足采光和通风要求。北立面首层为大面积玻璃门及幕墙，二层以上除两侧为扇形窗，其余均为矩形窗洞。南立面简洁明了，窗洞整齐排列，模数一致。该建筑是城市发展建设的载体，是政府连接群众的纽带 |

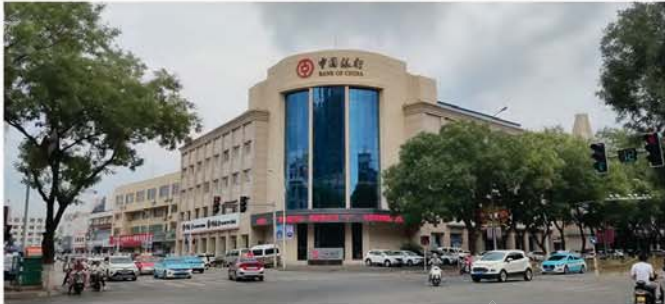
①建筑空间格局 (一)

| 保护<br>价值 | 该建筑建于1993年，平面“L”型，地上四层(局部五层)，平屋顶，砖混结构。建筑屋顶檐口线脚丰富，立面为米色石材饰面、样式简洁，立面窗模数一致整齐排列，满足采光和通风要求。横向水平线脚明显，东立面二层整体外凸。该建筑是朝阳市改革开放后经济发展的见证者，作为朝阳银行经营场所，为城市经济发展起到了推动作用，是朝阳市经济发展历程中的重要载体，承载着城市一段时期内的金融发展历史和记忆。亦是城市建筑文化部分，反映当时办公建筑设计理念。 |

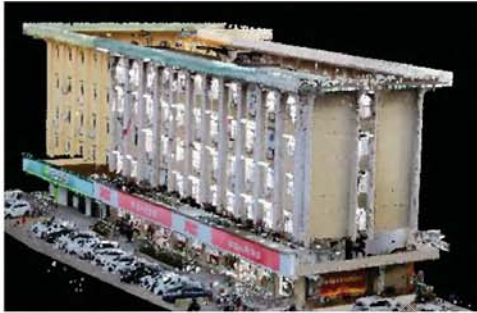
①建筑空间格局 (一)

| 保护<br>价值 | 该建筑建于1988年，平面矩形，地上五层，平屋顶，砖混结构。建筑屋顶简洁厚重，立面以浅黄色石材饰面与白色瓷砖竖向线条形成鲜明材质对比。竖向上，立面窗模数一致的窗户配合“L”形装饰线条分割窗列与细长线脚拱形边框，塑造出强烈的竖向韵律与礼仪感。首层檐口及屋顶外凸构成两段式体量，体现1980年代公共建筑对比例、尺度与细部的把控，具有典型时代审美与地域表达的双重特征。作为中国人民财产保险股份有限公司朝阳分公司自有产权办公楼，长期用于办公与生活服务，直接见证了改革开放后地方金融体系重建与服务网络下沉的历史进程，是城市经济体制转型与公共服务体系完善的实物见证。 |

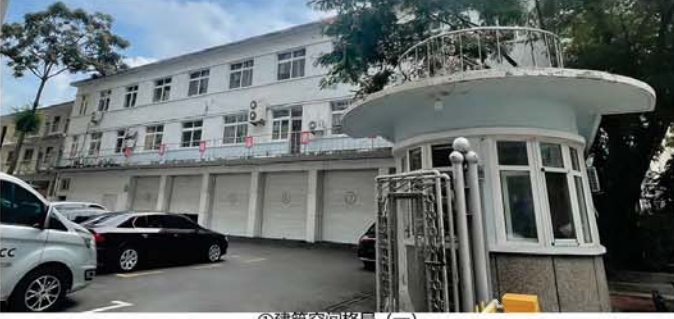
①建筑空间格局 (一)

| 保护价值 | 该建筑建于1988年, 平面为“L”型, 南侧建筑地上三层(北侧建筑局部一层), 平屋顶, 砖混结构。建筑屋顶简洁, 立面以白色和浅蓝色涂料饰面, 横线条明显, 每层上模数一致的窗户配合白色通长线条连接。北侧局部一层建筑立面窗下墙裙为水磨石饰面, 上部墙体为浅蓝色涂料饰面, 北端部平台及屋面为半圆型倒角。南侧三层建筑, 首层为车库, 设卷帘门, 其余各层门窗简洁统一。南侧建筑首层北侧屋檐外挑形成平台, 连接北侧建筑一层屋顶平台, 并设栏杆。与北侧办公楼一起作为中国人民财产保险股份有限公司朝阳分公司自有产权办公楼附属楼, 长期用于办公与生活服务, 直接见证了改革开放后地方金融体系重建与服务网络下沉的历史进程, 是城市经济体制转型与公共服务体系完善的实物见证。 |

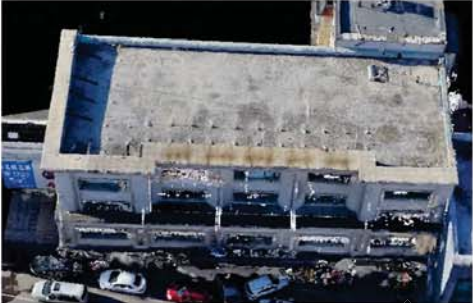
①建筑空间格局 (一)

| 保护价值 | 该建筑建于1993年，平面呈矩形，地上四层，平屋顶，砖混结构。建筑屋顶檐口线脚丰富，立面为米色石材饰面，样式简洁，立面窗模数一致整齐排列，满足采光和通风要求。横向水平线脚明显，东立面二层整体外凸。该建筑是朝阳市改革开放后经济发展的见证者，作为朝阳银行经营场所，为城市经济发展起到了推动作用，是朝阳市经济发展历程中的重要载体，承载着城市一段时期内的金融发展历史和记忆。亦是城市建筑文化部分，反映当时办公建筑设计与艺术理念。 |

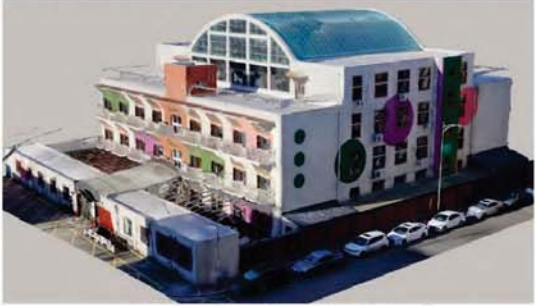
| 保护价值 | 该建筑建于1956年, 地上三层, 局部四层, 顶部为拱形玻璃采光屋顶, 内廊围合式建筑, 砖混结构。建筑外观呈对称式布局, 建筑内部呈内廊式空间形式。朝阳县幼儿园主楼是新中国成立初期公共建筑的典型代表, 记录了朝阳市当时的经济水平、材料工艺与审美取向; 该建筑规整对称的外观风格与内部空间特征, 体现了朝阳早期公共建筑注重外观与功能理性的设计思想, 反映了当时的建筑技术与艺术特征, 是朝阳近代教育发展史的重要载体。 |

①建筑空间格局及拱形玻璃采光屋顶

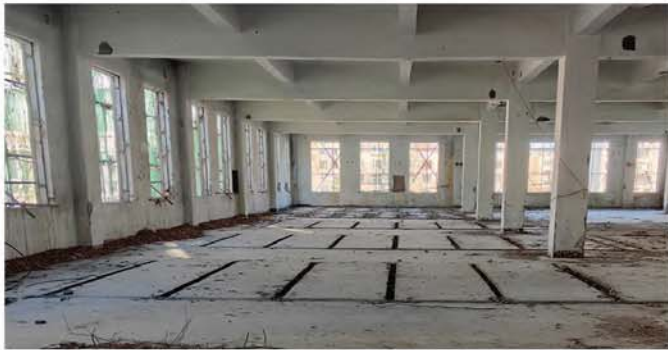
④二层混凝土框架结构及楼板

1. 平面布局：保持建筑矩形平面布局及基本建筑尺度。
2. 屋顶：延续平屋顶的样式。允许采用与历史风貌相协调的材料修缮破损部位。
3. 立面：延续立面的尺度、样式及材质。允许采用与历史风貌相协调的材料修缮破损部位。
4. 门窗：保留现有窗洞口的位置、形式及尺度。允许采用与历史风貌相协调的材料修缮破损部位。
5. 结构：延续钢筋混凝土次梁的结构形式，新增加固结构不应破坏原有特征。允许采用与历史风貌相协调的材料修缮破损部位。
6. 细部：保留“提高出口合格率”等口号标语。允许采用与历史风貌相协调的材料修缮破损部位。

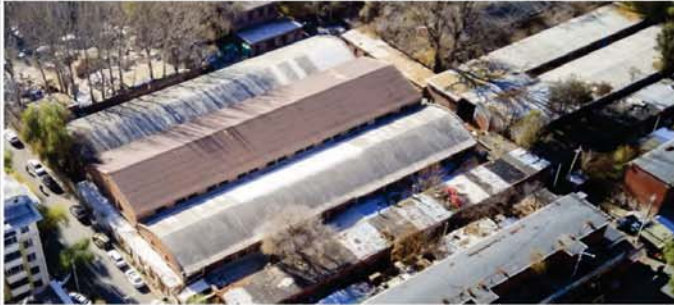
①建筑空间格局 (一)

| 现状评估 | 新华印刷厂纸加工车间整体保存状况一般。建筑现状做为门窗工厂使用。建筑红砖部分有开裂、盐碱化现象。建筑周边存在杂物乱堆，遮挡建筑立面部现象。 |

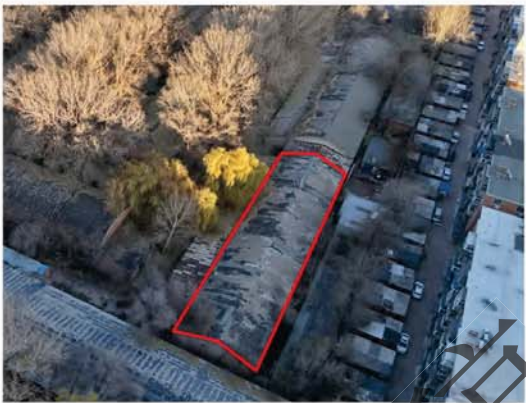
①建筑空间格局 (一)

| 现状评估 | 新华印刷厂书店整体保存状况一般。建筑红砖部分有开裂、盐碱化现象, 水泥砂浆外层局部脱落, 屋面材料脱落, 门窗玻璃局部损坏。建筑周边存在杂物乱堆, 遮挡建筑立面部现象。 |

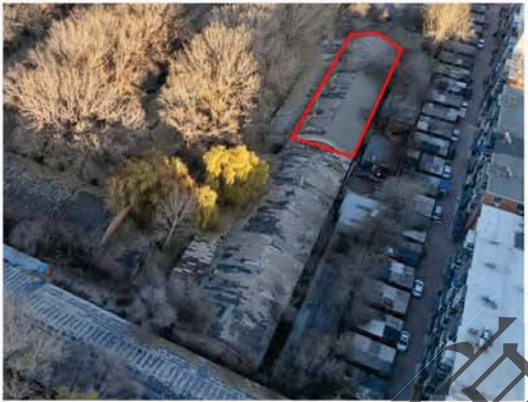
①建筑空间格局 (一)

| 现状<br>评估 | 新华印刷厂书店仓储2整体保存状况一般。建筑红砖部分有开裂、盐碱化现象，水泥砂浆外层局部脱落，屋面材料脱落，门窗玻璃局部损坏。建筑周边存在杂物乱堆，遮挡建筑立面现象。 |
